Estudo De Caso: Patologia Em Revestimento De Piso Em Granito Na Cidade De Curvelo – Mg

Case Study: Pathology In Floor Coating In Granite In The City Of Curvelo - Mg

Richard Vieira de Souza Júnior¹

¹MBA Gerenciamento de Obras, Tecnologia e Qualidade da Construção
Instituto de Pós-Graduação – IPOG Goiânia, GO, 07/06/2016 - engcivil.richard@hotmail.com

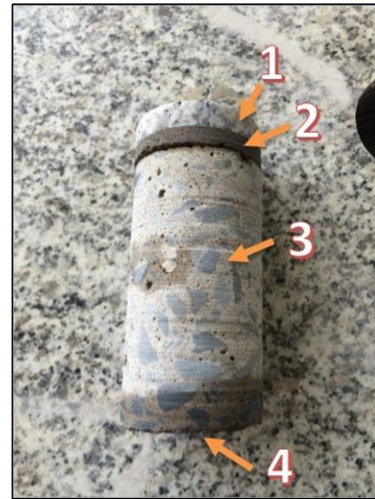
copo” de três polegadas. Notou-se que não foi executado a camada de regularização devido não existir irregularidades na base, além de notar a existência de uma lona plástica fina antes da última (Figura 3).

Figura 3 – Composição do revestimento de piso
Fonte: Autoria própria (2016)

A camada de assentamento usada no hipermercado tem espessura em média de 5 mm, apresenta-se de forma uniforme atendendo a NBR 13753 (ABNT, 1996) que exige que a mesma tenha uma camada uniforme de cerca de 3 mm a 4 mm, porém uma outra exigência da mesma norma não foi atendida, a dupla colagem, já em alguns corpos de provas extraídos do piso da loja apresentam vazios na camada de assentamento.

O granito usado no assentamento em toda a extensão da loja tem espessura de 1,5 cm e não se apresenta impermeabilizado nas laterais e nem mesmo na parte inferior.

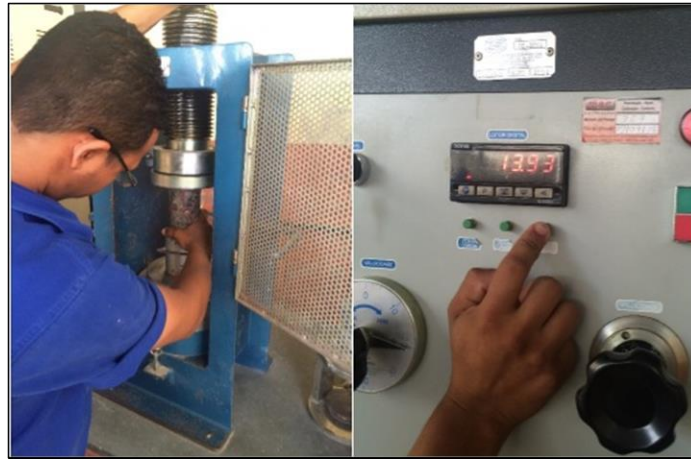
março de 2016, obtendo um resultado de 31,5 Mpa, resistência maior do que a de projeto de 20 Mpa (Figura 4).

Figura 5 – Ensaio/Resultado ensaio para determinação da resistência à compressão axial do concreto
Fonte: Autoria própria (2016)

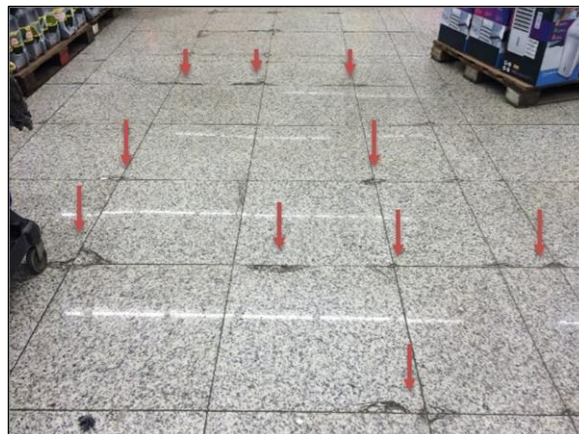
Figura 6 - Piso quebradiço nas proximidades das juntas de assentamento
Fonte: Autoria própria (2016)

A infiltração de água no granito ocasiona a “eflorescência no granito”, um problema ocasionado pela retenção de umidade, onde a água apresenta sais minerais que ao infiltrar no granito enfraquecem o mesmo e os locais que apresentam maior ocorrência dessa fraqueza são próximo às juntas de assentamento.

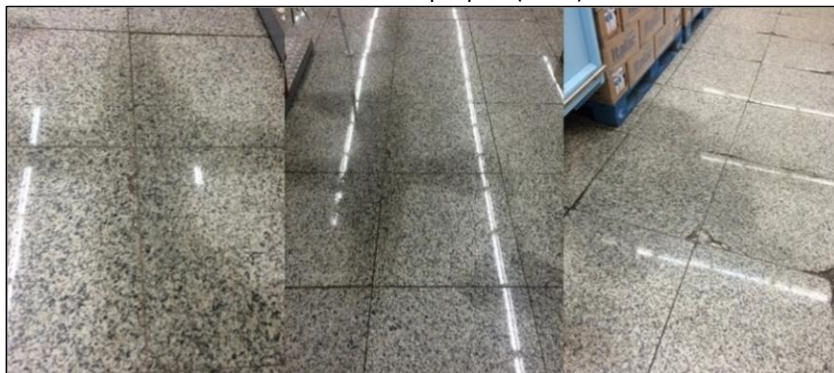
Figura 7 – Infiltração de água – eflorescência no granito
Fonte: Autoria própria (2016)

Nesse caso em estudo, a infiltração de água está acontecendo devido à falta de

impermeabilização da pedra em suas laterais e no fundo da mesma.

O tratamento definitivo apresentado para a patologia estudada neste artigo foi a troca total do revestimento de piso, atentando-se em caso de assentamento de um novo granito não deixar de impermeabilizar o mesmo em suas laterais e na parte inferior que estará em contato com a argamassa colante, não sendo necessário a execução de uma nova base de concreto.

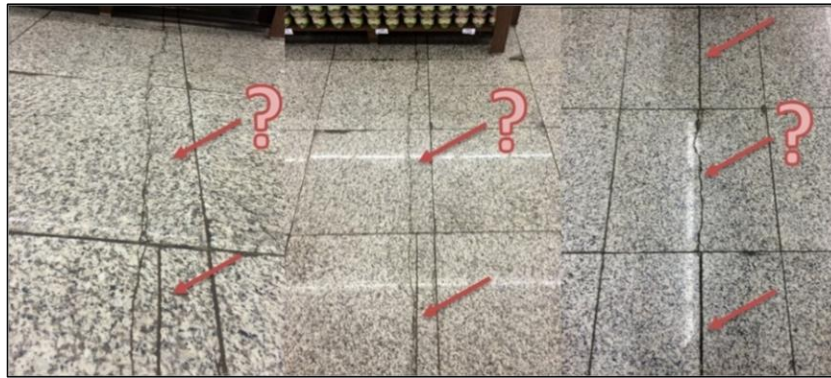
Figura 8 – Fissuras

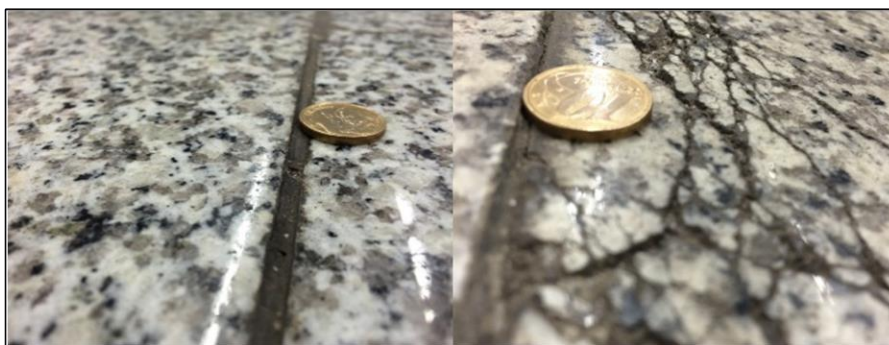
O piso, em toda a sua extensão, apresenta desnivelamento no assentamento, popularmente conhecido como “dentes no piso” (Figura 8). Como a pedra em sua extremidade já está enfraquecida com as infiltrações, com o trânsito de “carrinhos de compra” e paleteiras, entre outros movimentos mecânicos, causam impactos nessas regiões ocasionando a aparição de fissuras, quebras e descolamentos, o que aumenta ainda mais os problemas de infiltrações.

Figura 9 – Desnivelamento no assentamento do piso
Fonte: Autoria própria (2016)

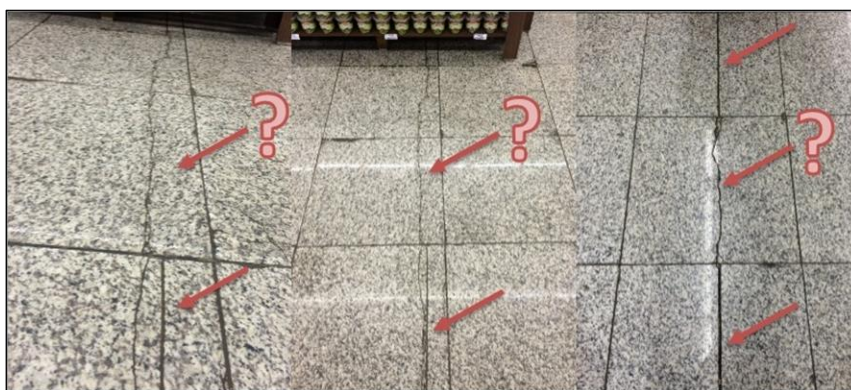
É notório que existem juntas estruturais na laje térrea de concreto, porém em muitas regiões não foi obedecida à mesma no assentamento do piso, ocasionando o aparecimento de fissuras nesses locais (Figura 9).

Figura 10 – Ausência da continuidade de juntas
Fonte: Autoria própria (2016)

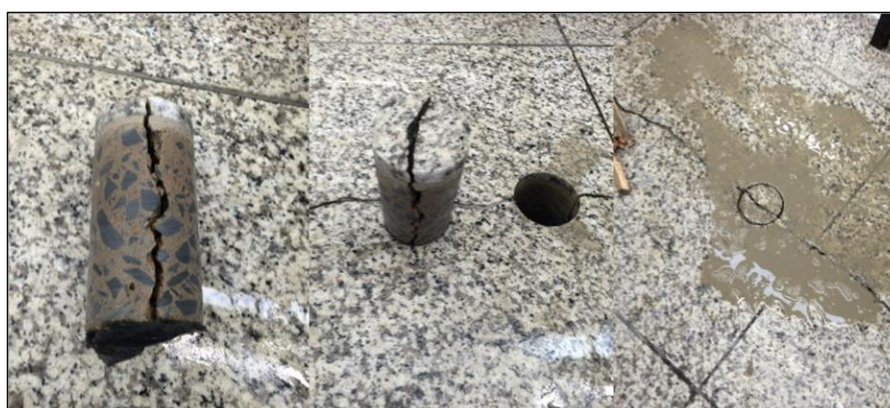
Outra situação foi a insuficiência de execução de juntas estruturais em toda a extensão da loja (Figura 10).

Figura 11 – Insuficiência de juntas estruturais
Fonte: Autoria própria (2016)

A respeito das juntas, deve-se ressaltar que a sua correta execução e adequada definição do espaçamento é fundamental para se evitar, ou ao menos minimizar, a formação de fissuras no piso de concreto. Via de regra, estas responsabilidades ficam a cargo do projetista estrutural e/ou da empresa responsável pela execução do piso. As recomendações aqui apresentadas tomam como base as diretrizes do ACI1, particularmente dos códigos ACI 302.1R/96, 224.3R/95 e 360R/97 2: O espaçamento entre as juntas deve estar situado entre 24 a 36 vezes a espessura da laje (ou piso), em ambas as direções, para pisos não armados, sendo que o espaçamento máximo não deve ultrapassar 5,5 m. A Associação de Cimento Portland (PCA), coloca este limite máximo em 4,5 m.

A solução definitiva apresentada ao Cencosud, empresa que administra o supermercado Bretas, foi a troca de todo o

piso em granito e a execução de novas juntas estruturais, já que o mesmo apresenta-se totalmente danificado, já não atendendo a sua função inicial, com qualidade, de permitir o trânsito na extensão da loja, assegurando inalterabilidade, fácil conservação e resistência ao desgaste ao trânsito. Na troca do revestimento pode ser usado um piso cerâmico de alta resistência, marcopiso, entre outros. No caso do uso de um piso de granito é necessário realizar impermeabilização em suas laterais e no fundo do mesmo, evitando dessa forma a infiltração de água. Antes do assentamento do novo revestimento é necessário a retirada total do revestimento já aplicado anteriormente (o granito), da argamassa e se necessário executar uma camada reguladora. Uma nova tecnologia sugerida neste artigo a ser usada no assentamento de piso, evitando assim o desnivelamento é o sistema de nivelamento por cunha (Figura 10).
